7 JULI 1970

Kraftfahrze technik

22 000 km MIT DEM TRABANT 601

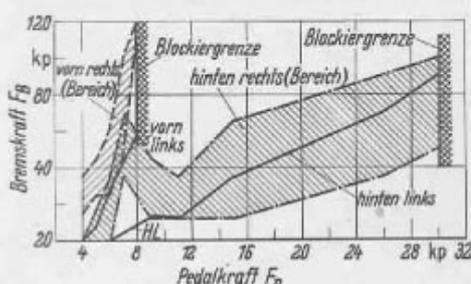
Unrunde Bremstrommeln hatten dieses Verhalten verstärkt: ihr Austausch brachte aber keine grundsätzliche Besserung. Die Auswirkungen im Fahrbetrieb bestätigten sich auf dem Bremsprüfstand. Die Ergebnisse dieser Messungen sind im Bild 4 aufgetragen. Dort ist die Bremskraftschwankung für die rechten Räder mit eingetragen, und man erkennt, daß die Bremskraft während einer Umdrehung des Rades um maximal 60 kp differiert! Die Blockiergrenze für die Vorderräder liegt bei einer Fußkraft von 12 kp. Bei allem begrüßenswerten Streben nach geringen Betätigungskräften scheint uns das doch etwas zuviel des Guten.

Bild 4 Ergebnisse der Bremsmessungen am Trabant 601 (Trommelbremsen). Gemessen auf dem Rollenprüfstand des Kfz.-Labors in der Ingenieur-Hochschule Zwickau (Fahrzeugbelastung rd. 150 kg)

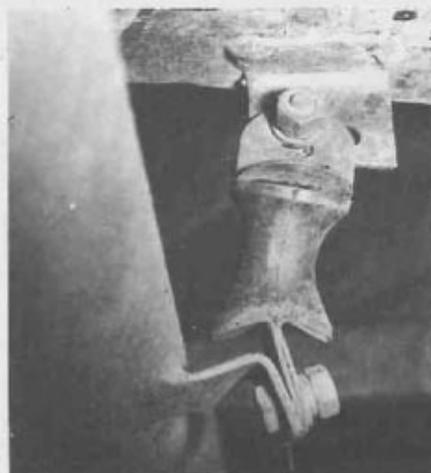
Bild 5 Verdreht eingebautes Gummielement der Auspuffhalterung im vorderen Wagendrittel

Die Gummielemente der Auspuffaufhängung sind einerseits nicht am schwingungsärmsten Ort befestigt (Vorschalldämpfer), haben aber andererseits z. T. keine ausreichende Vulkanisierung (bei uns ergab sich das am Nachschalldämpfer) und werden teilweise verdreht eingebaut (bei uns im vorderen Wagendrittel). Obwohl bei rd. 16 000 km noch keine funktionswichtigen Teile des Vorschalldämpfers beschädigt waren, mußte er wegen des durchgerosteten Außenmantels ausgewechselt werden — ein wesentlich zu früher Zeitpunkt.

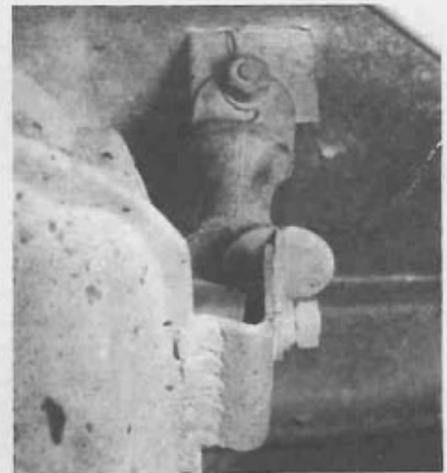
Bild 6 Am Gummielement der Nachschalldämpfer-Aufhängung hatte sich die Vulkanisation gelöst
