TRABANT 601 UNIVERSAL „S DE LUXE“

Kurzbeurteilung des Universal „S de Luxe“

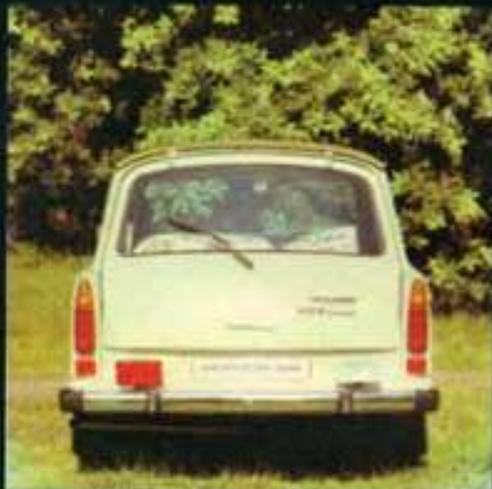
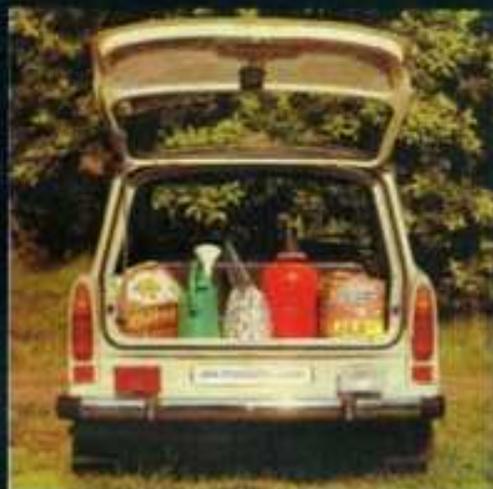
Die Heckscheiben-Wasch-Wisch-Anlage für den PKW Trabant 601 S de Luxe Universal trägt der aerodynamisch bedingten starken Verschmutzungsneigung der Heckscheibe Rechnung. Bei hohem Verschmutzungsgrad ist mit

der elektrischen Heckscheiben-Wasch-Wisch-Anlage eine Säuberung der Heckscheibe gesichert. Die Anordnung und Größe des gewischten Feldes der Heckscheibe gewährleistet in Verbindung mit dem serienmäßigen Innenspiegel eine ausreichende Sicht nach hinten.

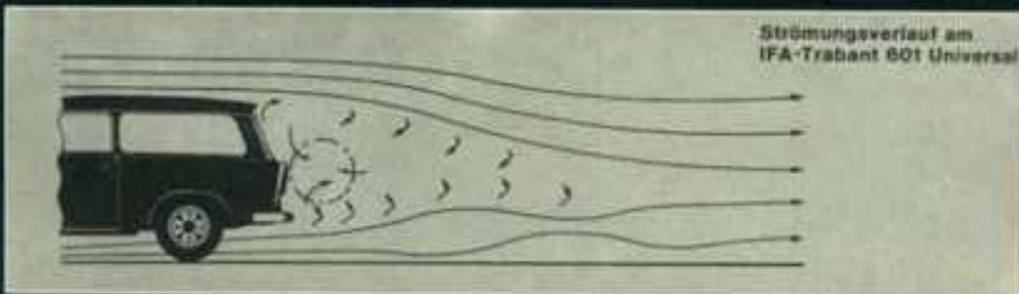
Strömungsverlauf am IFA-Trabant 601 Universal

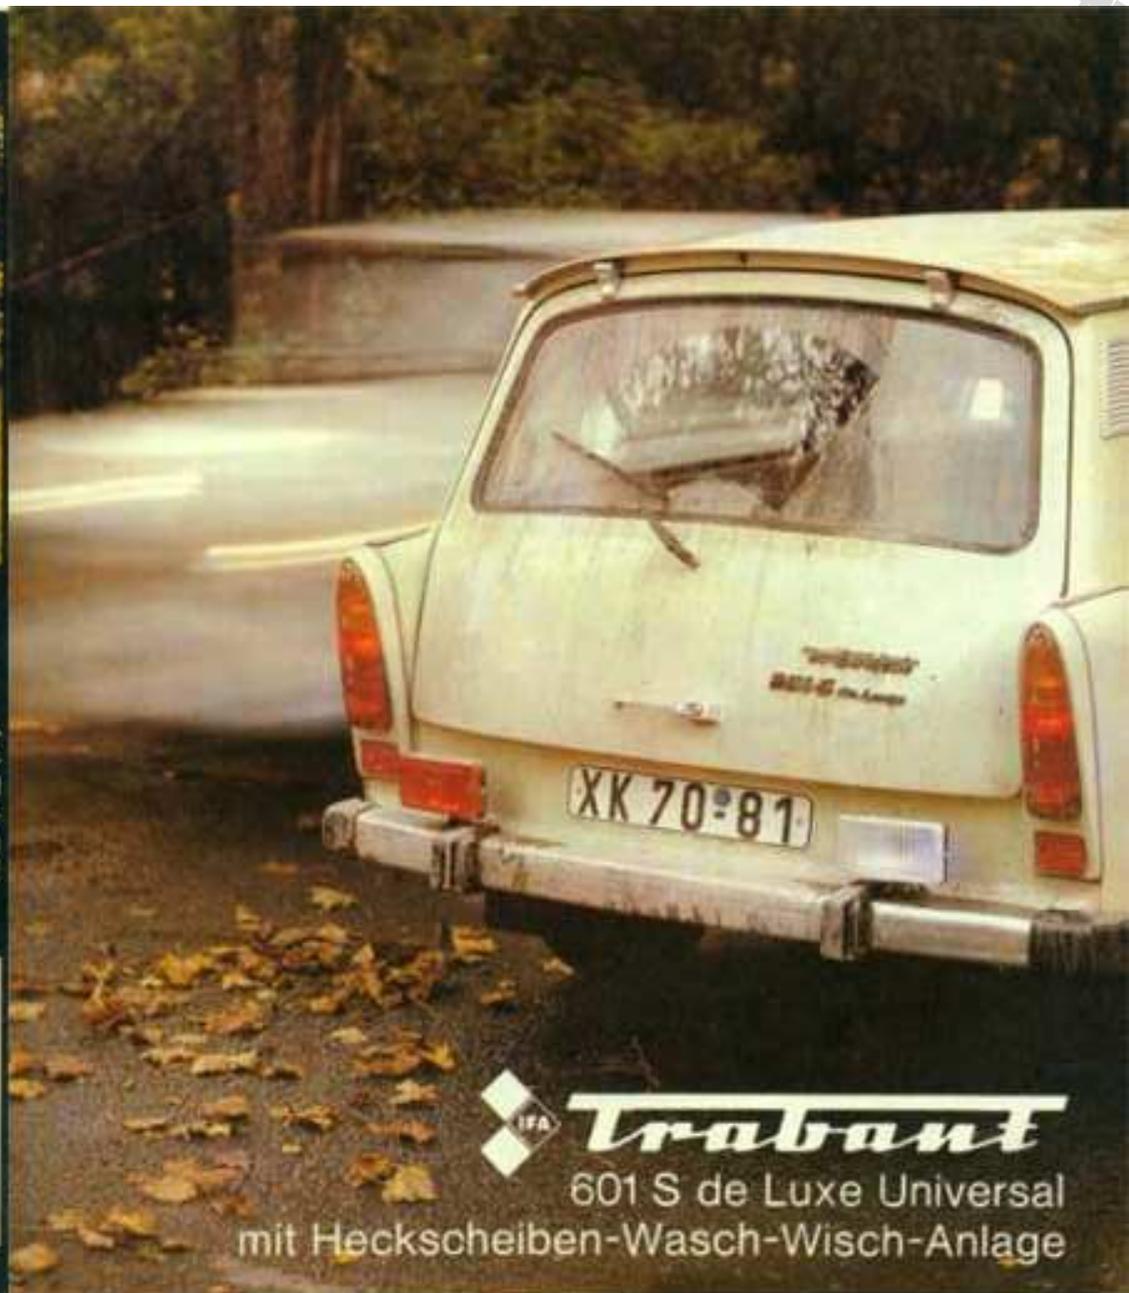
601 S de Luxe Universal
mit Heckscheiben-Wasch-Wisch-Anlage

Neuerdings wird der Universal „S de Luxe“ mit einem zusätzlichen Heckscheibenwischer ausgerüstet. Die Waschdüse befindet sich über der Heckscheibe unterhalb der Dachkante. Ein Detail, das angesichts der besonders rasch verschmutzenden Heckpartie der Kombi-Ausführung des Trabant 601 sehr nützliche Dienste leisten kann.

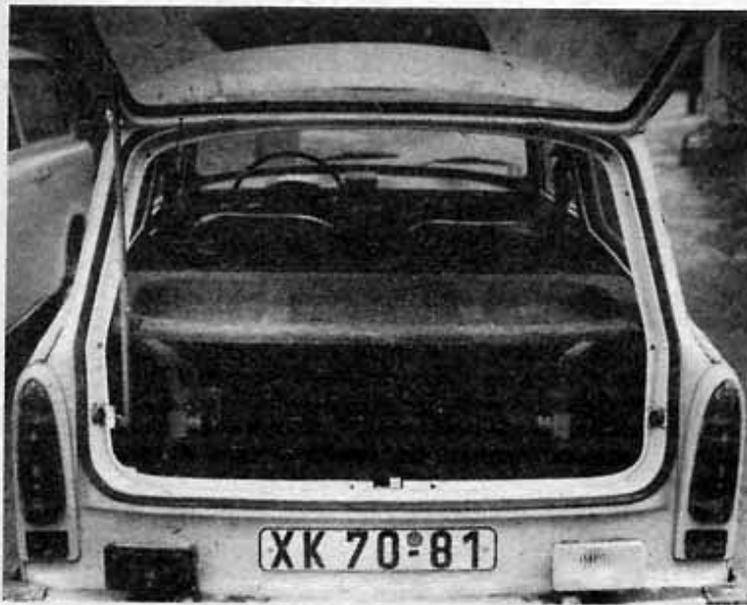
Bild 2 Blick in den Stauraum des Universal „S de Luxe“ mit Fondablage

Zum Ausstattungsumfang des „S de Luxe“ gehören sowohl die mechanische Heckklappenverriegelung (Schiene) als auch die Abdeckung über dem Gepäckraum. Beides nützliches Zubehör, allerdings erwies sich die selbst-arretierende Heckklappenstütze als störanfällig und das Ersatzteil als schwer beschaffbar.

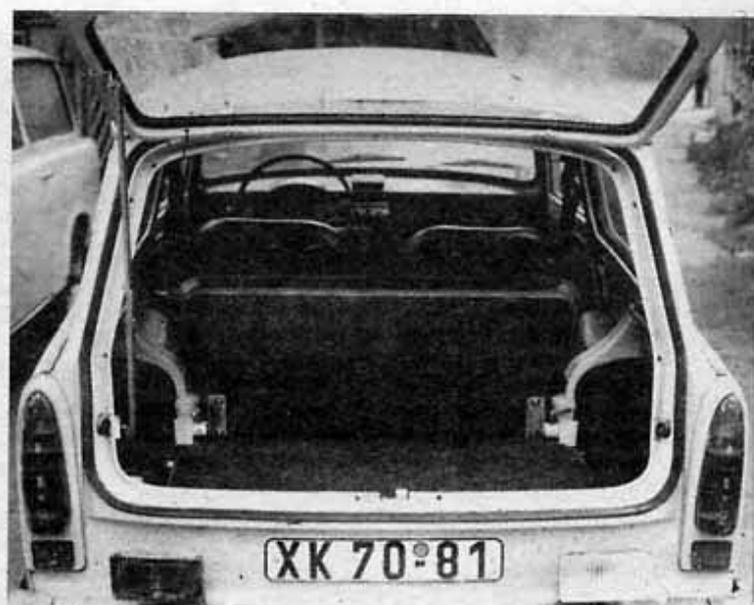
Bild 3 Herausgenommene Fondablage (2 Fotos: Wonneberger)

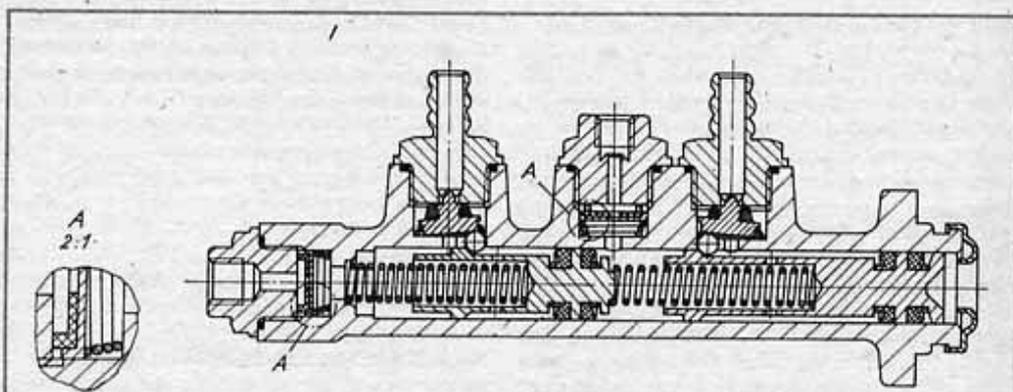
Bild 4 Schnittdarstellung des Hauptbremszylinders für die Zweikreisbremsanlage

Daß sich bei Ausfall eines Bremskreises nicht nur die Bremswirkung u. U. eklatant verringert, sondern daß auch die Bremswirkung unter diesen Bedingungen erst ganz am Ende des Pedalweges einsetzt, hatten wir ausführlich dargelegt [2]. In diese Veröffentlichung war auch die Schnittzeichnung eines Hauptbremszylinders aufgenommen worden, der fälschlicherweise nicht der Ausführungsvariante für den Trabant 601 entsprach. In dieser Darstellung fehlten die Vordruckventile, die zur Erhaltung des Restdruckes für Trommelbremsen erforderlich sind. Diese Vordruckventile sind gegenüber dem bisherigen Hauptbremszylinder neu gestaltet. Bild 4 zeigt nun die vollständige Schnittdarstellung des Hauptbremszylinders. Der VEB Bremshydraulik Limbach-Oberfrohn schrieb uns u. a. dazu:

„Der Zweikreis-Hauptzylinder für den Trabant ist das erste Erzeugnis einer Baureihe mit völlig neuem Wirkungsprinzip des Druckausgleiches. Bei bisherigen Lösungen des Druckausgleiches überstreicht die Manschette bei jeder Betätigung die rechtwinklig zur Gehäusehauptbohrung angeordnete Ausgleichsbohrung oder der Ausgleich erfolgt über axial angeordnete durchmesser- und hubabhängige Ventile. Die neue Systemlösung wird weiterhin noch dadurch charakterisiert, daß kein Sekundärraum mehr vorhanden ist, was sich günstig auf Baulänge und Materialbedarf auswirkt. Das neue Wirkprinzip des Druckausgleiches, verbesserte Dichtmanschetten sowie die veränderte stoffliche Basis der Kolben sind die Voraussetzung dafür, daß mit diesem neuen Zweikreis-Hauptzylinder eine Verdoppelung der Grenznutzungsdauer erreicht wird. Das ist bei

ständig steigender Verkehrsdichte mit zunehmender Bremshäufigkeit ein echter Beitrag zur aktiven Fahrsicherheit. Außerdem wurde der Zylinderdurchmesser von 19,05 mm in 19,00 mm geändert. Obwohl dadurch keine spürbaren Auswirkungen eintreten, ist es notwendig, auf diesen Umstand hinzuweisen, weil damit bei der Durchmesserfestlegung von Zoll- auf metrisches System umgestellt wurde.“

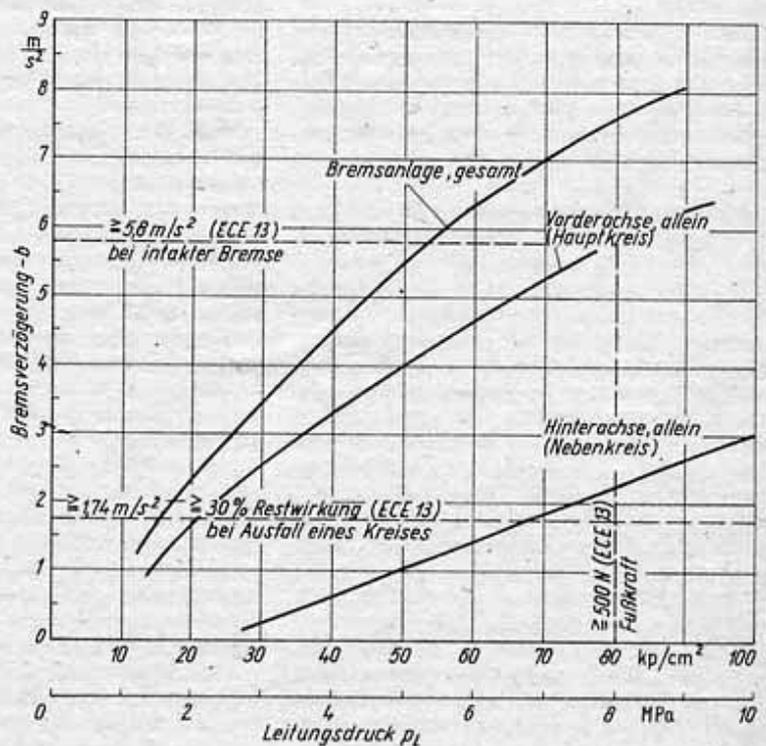
Bild 5 Ergebnisse einer Wirksamkeitsprüfung der Zweikreisbremsanlage nach TGL 39-852 Bl. 6

Als wir für die eingehende Beurteilung der Zweikreisbremsanlage Bremsversuche durchführten, hatten die Witterungsverhältnisse kein vollständiges TGL-Prüfprogramm zugelassen. Mit freundlicher Unterstützung eines Meßteams der Versuchsabteilung des VEB Sachsenring Automobilwerke Zwickau holten wir das jetzt nach. Wie das Diagramm zeigt (Bild 5), können die vom Werk angegebenen Durchschnittswerte [5] damit als erfüllt gelten. Die Zweikreisbremse des Testwagens erreichte und überschritt die von der ECE geforderten Mindestverzögerungen, auch mit jeweils nur einem funktionierenden Bremskreis.

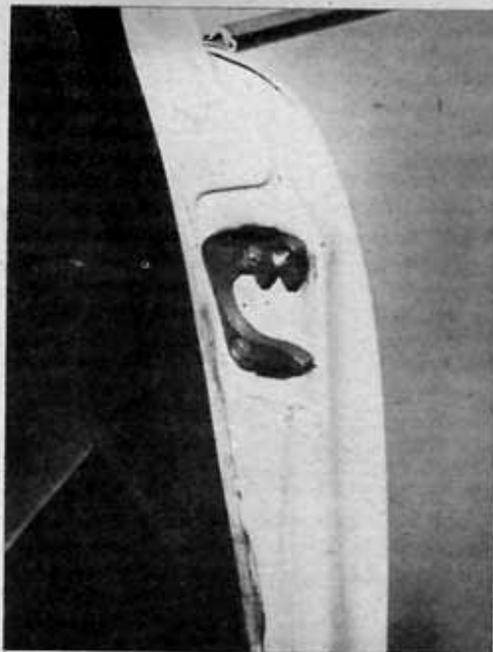
Wegfall der gewellten Krümmeroberfläche dürfte die reduzierte Heizleistung kaum anzulasten sein. Vielmehr spielen hier Toleranzabweichungen der Blechummantelung eine Rolle. Eine Reihe weiterer Mängel beeinträchtigen den sonst so erfreulichen Gesamteindruck dieses Testwagens. Gelockerte Schloßfalle an der Fahrertür, abgebrochener Türinnengriff, sich lösende Knöpfe an der Heizungs-Lüftungs-

Bild 6 Schrauben an der Schloßfalle lösten sich von selbst

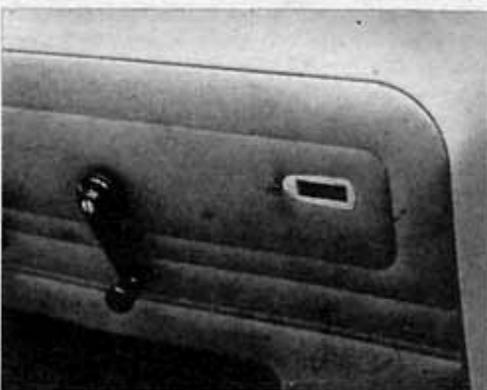
Bild 7 Abgebrochener Türinnengriff

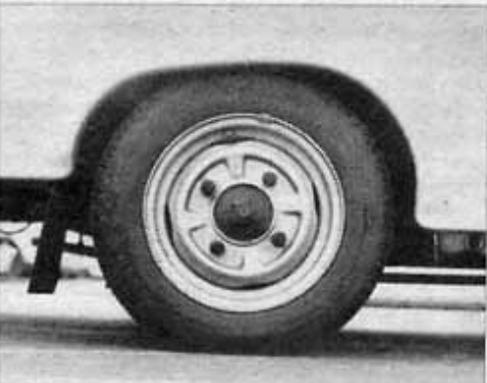
Betätigung, blockierte Schösser an Seiten- und Hecktür durch selbsttätiges Lösen des gekonterten Betätigungshakens, abfallender Innenspiegel (gelöste Klebeverbindung), Fleckenbildung im Dachhimmel durch undichte Klebeverbindung, verlorengegangene Radnaben-Staubkappe.

Bild 8 Staubkappe aus Plast ging während der Fahrt verloren

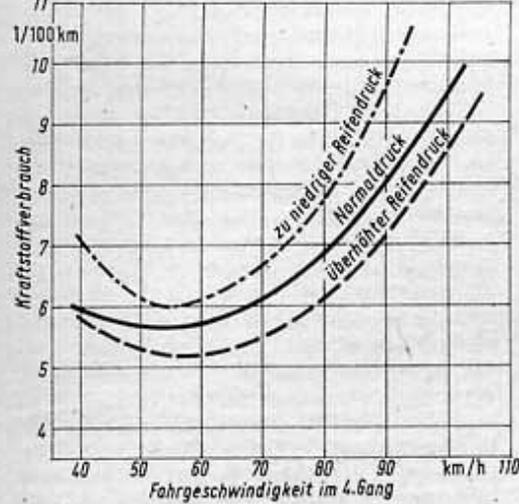
Bild 9 Kraftstoffverbrauchskurven im Vergleich (Trabant 601 Universal mit 150 kg Nutzmasse sowie Fahrer und Beifahrer Δ 150 kg, insgesamt also +300 kg) zu niedriger Reifendruck: alle Räder mit 100 kPa (1,0 kp/cm²) Normaldruck: vorn 140 kPa (1,4 kp/cm²) hinten 170 kPa (1,7 kp/cm²) Überhöhter Reifendruck: alle Räder mit 260 kPa (2,6 kp/cm²)

Die Tafel läßt erkennen, daß die im Laufe der Jahre durchgesetzte Leistungsstabilisierung am Motor tatsächlich zu leicht ansteigenden Fahrleistungen und zur Herabsetzung der Verbrauchswerte geführt hat. Die Kraftstoffverbrauchskurve im Bild 9 (mittlerer Zug für Normaldruck — Herstellerangabe) läßt ein Verbrauchsmilieu bei 55 km/h mit rd. 5,7 l/100 km erkennen. Der ausgeprägte Anstieg bei noch niedrigeren Geschwindigkeiten hängt mit den dabei steigenden Spülverlusten des Zweitaktmotors zusammen. Bis 80 km/h bleibt der Verbrauch unter 7 l/100 km und damit in Grenzen. Mit einem Wert von 9,5 l/100 km bei 100 km/h schneidet der Trabant beim Vergleich mit Viertakt-PKW besonders schlecht ab (z. B. Škoda 120 L: 6,4 l/100 km bei 100 km/h). Wirklich sparen kann man mit dem Trabant z. B. dann, wenn man statt der Autobahn eine zügig zu befahrende Landstraße zum gleichen Zielort wählt. Wir erprobten es auf der Landstraße von Berlin nach Dresden (> 200 km; F96). Für die Hinfahrt ergaben sich unter Einhaltung der vorgeschriebenen Höchstgeschwindigkeit von 80 km/h (Tachometer) 6,65 l/100 km (Stadtfahrten in Dresden 8,2 l/100 km) und zurück 7,75 l/100 km, im Durchschnitt also von 7,2 l/100 km. Eine Einsparung von im Durchschnitt 1 l/100 km ließe sich durch stark erhöhten Luftdruck erreichen (untere Kurve im Bild 9). Mit dem von uns gewählten Reifennendruck von 260 kPa (2,6 kp/cm²) ist die Komforteinbuße durch härteren Ablauf zumindest auf der Autobahn durchaus noch vertretbar. Allerdings lehnt der Hersteller einen solchen Überdruck mit der Begründung geringer Verschleißfestigkeit ab. Lediglich 20 kPa (0,2 kp/cm²) Überdruck sind bei Autobahnfahrt zulässig. Wie hoch die Verluste sein können, wenn der Reifennendruck zu niedrig ist, zeigt die obere Kurve im Bild 9. Bei 40 km/h steigt der Verbrauch mit den von uns gewählten 100 kPa (1,0 kp/cm²) auf über 7 l/100 km und bei 95 km/h auf 10,5 l/100 km an! Die kontinuierliche Kontrolle des Reifenluftdrucks kann also bedeutende Mengen an Kraft-

stoff sparen helfen. Die Meßergebnisse zeigen aber auch, daß die vor einiger Zeit verschiedentlich geforderte Reduzierung des Reifenluftdrucks am Trabant mit dem Ziel der Komfortverbesserung (Eigenfederung des Reifens), wirtschaftlich nicht vertretbar ist. Den größten Kraftstoffverlust kann man zweifellos durch einen zu lange betätigten Starterzug erzeugen. Wir ermittelten den Verbrauch mit gezogenem Starterzug und waren selbst erstaunt, daß es nicht weniger als 23 l/100 km sind, die der Trabant dabei verbraucht (unbeschleunigte Fahrt, 48 km/h). Nach dem Startvorgang bedarf es also ständig der Aufmerksamkeit. Eine Kontrolllampe könnte jedoch ebenfalls nützlich sein und Verluste vermeiden.
