**Trabant-Beurteilung:
Zweikreisbremsanlage**

Kraftfahrzeug technik

Kraftfahrzeugtechnik fuhr Trabant 601 S de Luxe mit Zweikreisbremse und neuen Details

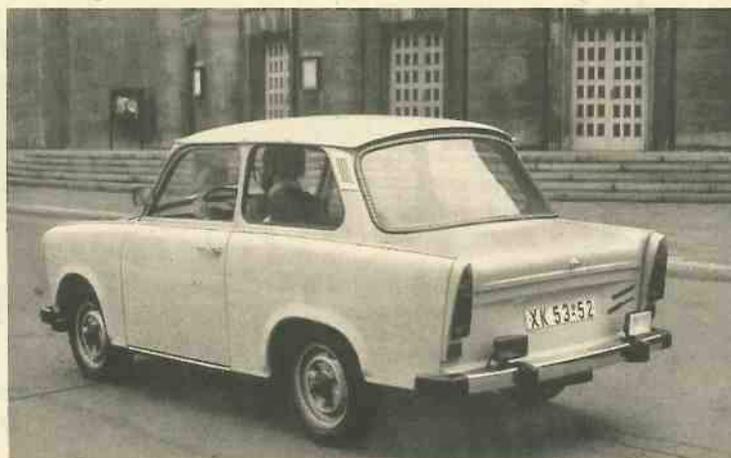
Bild 1 Die neuprofilierte, hier verchromte Stoßstange mit angesetzten Plaststoßecken. Gummihörner, vergrößerte Nebelschlußleuchte und Rückfahrcheinwerfer kennzeichnen die Heckpartie der S-de-Luxe-Ausführung des Trabant 601

Bei den Stoßstangen handelt es sich um Mittelteile aus kantig geformtem U-Profil. Sie wirken nicht nur moderner, sie lassen sich auch wesentlich rationeller fertigen (neues technologisches Verfahren „Profilwalzen“). Diese Stahlblechteile werden bei den Ausführungen „Standard“ und „Sonderwunsch“ lackiert und beim „S de Luxe“ verchromt geliefert.

Die Stoßstangen-Mittelteile sind mit Plastecken bestückt, so wie das heute im PKW-Bau gang und gäbe ist. Diese Ausführung hat den Vorteil, daß sie einen gewissen Flankenschutz bietet und darüber hinaus ein leichtes Auswechseln der „Verschleißteile“ nach eventuellen Berührungen ermöglicht. Bleibt nur zu hoffen, daß es diese Ecken stets in genügender Anzahl im Ersatzteilangebot gibt.

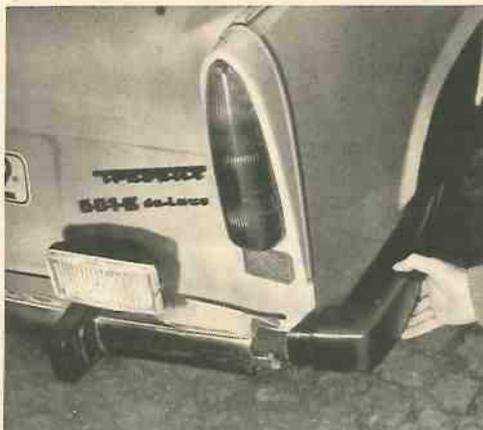
Bild 2 Von der Stoßstange abgezogene Plastecke

Wir mußten übrigens feststellen, daß die Plastecken an unserem Testfahrzeug aus der Vorserie bei der maschinellen Oberwagenwäsche im Berliner Waschbär teilweise abgestreift wurden. Dieses Problem ist bis zum Serienanlauf bereinigt worden.

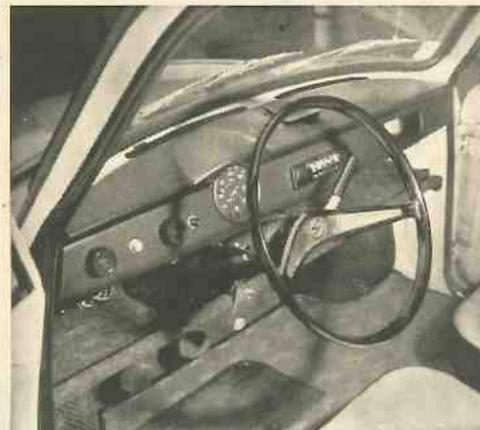
Bild 3 Blick auf die Instrumententafel. Durch Druck auf die Schalterfläche für den Scheibenwischer tritt die Wisch-Wasch-Automatik in Funktion.

leuchte als auch Rückfahrcheinwerfer aus dem sog. AKA-Leuchten-Quartett, jetzt mit vergrößertem Lichtaustrittsquerschnitt. Neu in der elektrischen Ausrüstung war außerdem die Wisch-Wasch-Anlage für die Frontscheibe mit elektrischer Waschwasserpumpe.

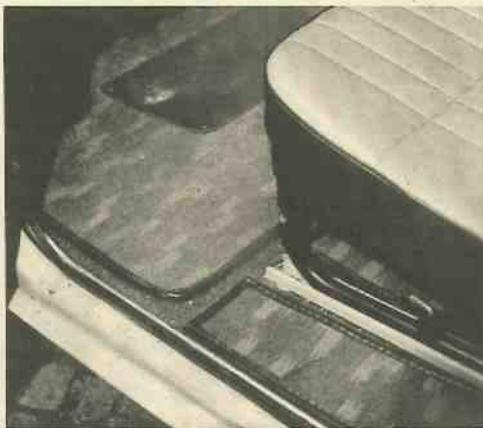
Bild 4 Zusätzliche Einlegeteppiche im Innenraum

Beim „S de Luxe“ kommen Einlegeteppiche im Innenraum und eine Auskleidung des Kofferraumes aus Nadelvlies hinzu. Auch die Reserverad-Verkleidung erweist sich als nützlich und dient u. U. der Schmutzfreihaltung im Kofferraum. Über die anderen Einzelheiten des „Finish- und Elektro-Paketes“ der Ausführung „S de Luxe“

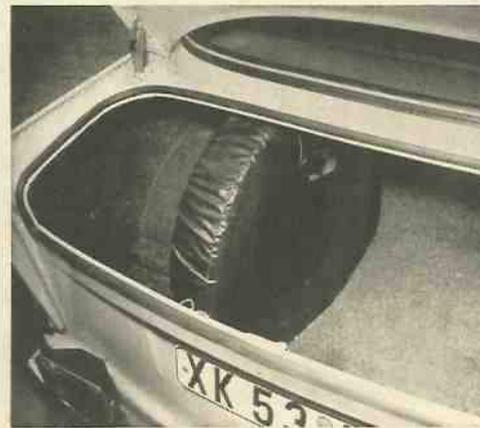
Bild 5 Mit Nadelvlies ausgelegter Kofferraum und Schutzhülle für das Reserverad

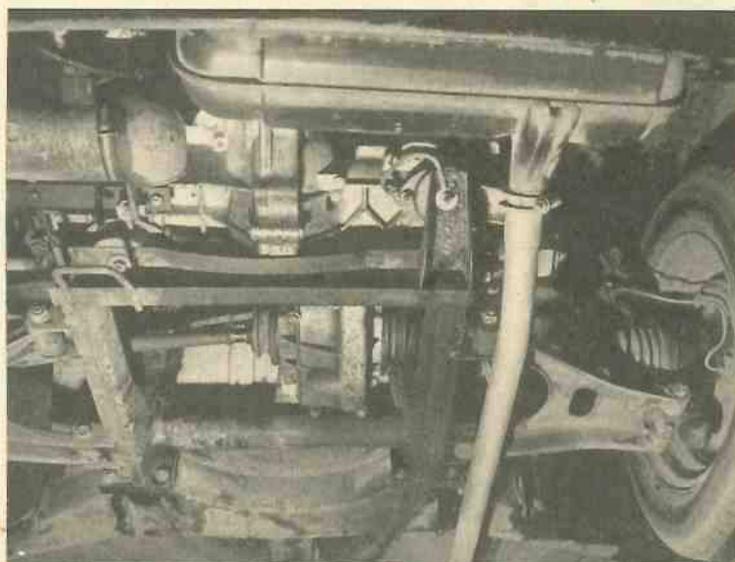
Bild 6 Blick unter den Wagen und auf die Abgasanlage für die jetzt z. T. feueraluminiertem Stahl und Al-pigmentierter Schutzlack verwendet wird

An der Abgasanlage fand eine vollständige Überarbeitung statt. Nachdem am Nachschalldämpfer bereits seit einiger Zeit eine konstruktive Änderung im Einsatz ist — der Abgasstrom, der nach Veränderung des Mischungsverhältnisses Öl zu Kraftstoff von 1:33 auf 1:50 heißer geworden war, wird so abgeleitet, daß er nicht mehr direkt auf das Prallblech trifft — kommt jetzt insbesondere der Einsatz von feueraluminiertem Stahl und Al-pigmentiertem Schutzlack hinzu. Das Zwischenrohr wird bereits seit geraumer Zeit aus feueraluminiertem Stahl gefertigt. Am Hauptschalldämpfer werden die stark korrosionsbelasteten Einzelteile Auslaufrohr und Stützblech aus feueraluminiertem Stahl hergestellt. Die silbergraue Färbung von Schutzlack und neuem Material unterscheidet die neuen Dämpfer von den bisherigen, schwarz lackierten. Am Nachschalldämpfer bestehen die Außenschalen aus feueraluminiertem Stahl.

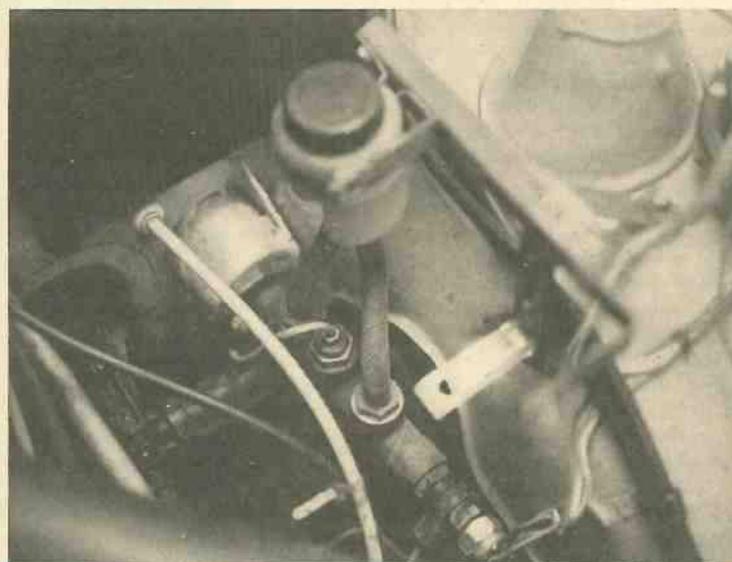
Bild 7 Tandem-Hauptbremszylinder mit Anschlußleitungen für vorderen und hinteren Bremskreis, Bremslichtschalter und zweiteiligem Bremsflüssigkeits-Vorratsbehälter (Fotos: Wonneberger)

Auch der hydraulische Bremslichtschalter stammt von der Einkreisbremsanlage. Wir mußten ihn am Testfahrzeug auswechseln, weil er erst bei zu hohem Druck ansprach und die Bremswirkung viel zu spät signalisierte. Angesichts der geringen Reserven — beispielsweise in bezug auf den Pedalweg — wäre ein mechanischer Bremslichtschalter sicherlich besser angebracht.

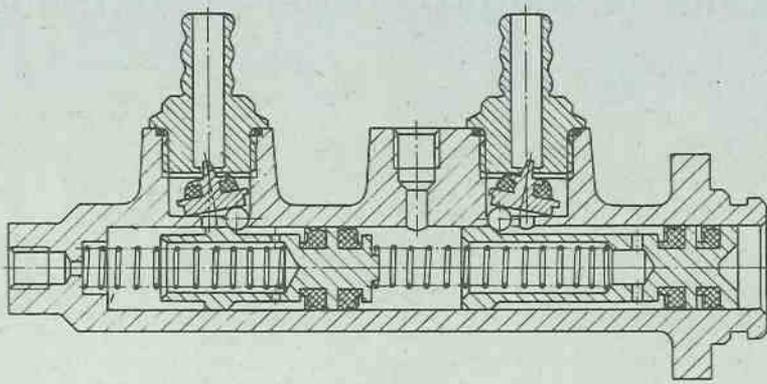
Bild 8 Schnittdarstellung des Tandem-Hauptbremszylinders für die Zweikreis-Bremsanlage des Trabant 601

ist der Tandemhauptbremszylinder mit Zweikammer-Vorratsbehälter. Wie die Schnittzeichnung (Bild 8) zeigt, ist ein zweiter Kolben so angeordnet, daß zwei getrennte Kammern entstehen. Der zweite „schwimmende“ Kolben stützt sich lediglich mit Druckfedern gegenüber dem vom Bremspedal bewegten Kolben und dem Bremszylinderaustritt ab, die ihn in die Ausgangslage bringen. Der sich infolge der Kolbenbewegung aufbauende Druck in der ersten Kammer teilt sich dem zweiten Kolben und von dort der Flüssigkeit in der zweiten Kammer mit, so daß in beiden Systemen der gleiche Druck herrscht. Da der Zylinderdurchmesser von 19 mm beibehalten wurde, ändert sich auch an der mechanisch/hydraulischen Übersetzung nichts. Betätigungskraft, Leitungsdruck und Bremskräfte an den Radbremszylindern sind also zwischen Einkreis- und Zweikreisbremsanlage vollständig identisch. Da wir so oft danach gefragt wurden, sei es hier noch einmal festgestellt: auch an der Bremswirkung der gesamten Bremse ändert sich dadurch also überhaupt nichts.

Unverändert übernommen wurde auch das System der Rückstauventile. Befinden sich die Kolben in ihrer Ausgangsstellung, wird je eine Kugel durch eine Anlauffläche am Kolben so gegen den jeweiligen Ventilkörper gedrückt, daß es sich schräg stellt und den Bremsflüssigkeitszulauf freigibt (Druckausgleich). Beim Betätigen der Kolben läuft die Kugel ab und der Ventilkörper kommt in eine waagerechte Lage, in der sein Dichtelement die Flüssigkeitszufuhr unterbindet.

Beim Ausfall eines Bremskreises geschieht folgendes: Fällt der Hinterradbremskreis aus, wird der vom Bremspedal über die Druckstange betätigte Kolben ohne Druckaufbau in der ersten

Kammer soweit bewegt, daß er den „schwimmenden“ Kolben auf mechanischem Wege verschiebt und den Druckaufbau in der zweiten Kammer bewirkt (Vorderradbremskreis tritt in Funktion); fällt dagegen der Vorderradbremskreis aus, stützt sich der „schwimmende“ Kolben ohne Druckaufbau mechanisch gegen das Gehäuse ab, wodurch der Druckaufbau in der ersten Kammer möglich ist (Hinterradbremskreis tritt in Funktion). Um den freien Weg des jeweiligen Kolbens verlängert sich also in beiden Fällen der „tote Weg“ des Bremspedals. Die von der Pedalkraft abhängige Betätigungskraft an den Radbremszylindern baut sich demnach am betrachteten intakten Bremskreis immer konstant auf, ganz gleich, ob der andere Bremskreis beteiligt oder ausgefallen ist. Darin liegt der Grund, weshalb man z. B. auf dem Rollenprüfstand genau die gleiche Bremswirkung in Abhängigkeit von Leitungsdruck oder Pedalkraft erhält, ganz gleich ob man den anderen Bremskreis abschaltet oder „mitbremsen“ läßt.

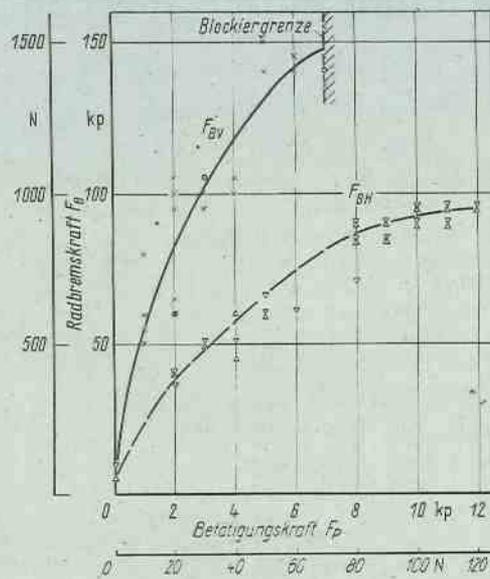
Bild 9 Radbremskräfte F_B in Abhängigkeit von Leitungsdruck bzw. Betätigungskraft bei Belastung mit einer Person (aufgenommen im Kfz-Labor der IH Zwickau)

Das in Bild 9 dargestellte Diagramm zeigt die Meßergebnisse unseres Testfahrzeugs auf dem Rollenprüfstand der IH Zwickau (siehe dazu auch KFT 1/80, S. 6). Wegen der ganz anders gearteten Reibungsverhältnisse der Reifen auf den Rollen des Prüfstands gegenüber dem normalen Straßenbelag sind hier zwar keine direkt übertragbaren Meßergebnisse z. B. hinsichtlich der Blockiergrenze für die Vorderräder zu erwarten, der Kurvenverlauf läßt aber qualitative Aussagen zum Bremsverhalten zu. So kann man beispielsweise ablesen, daß mit einer Fußkraft von rd. 120 N (12 kp) weniger als 1000 N (100 kp) Bremskraft an den Hinterrädern erreicht werden. Das liegt selbst auf dem Rollenprüfstand weit unterhalb der Blockiergrenze. Bei Ausfall des Vorderradbremskreises ist die Gefahr also recht gering, daß die Hinterräder überbremst werden und aus der Spur ausbrechen können. Besser reproduzierbare Ergebnisse sind allerdings von Bremsversuchen direkt auf der Straße zu erwarten.

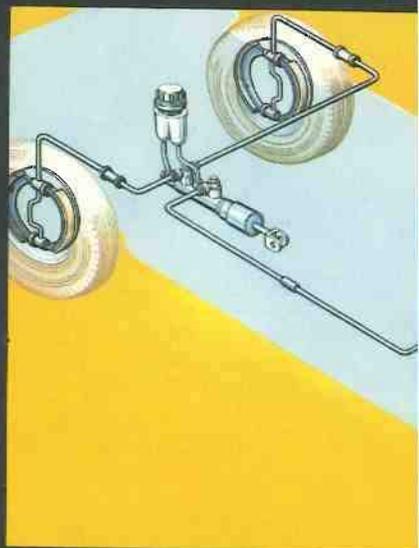
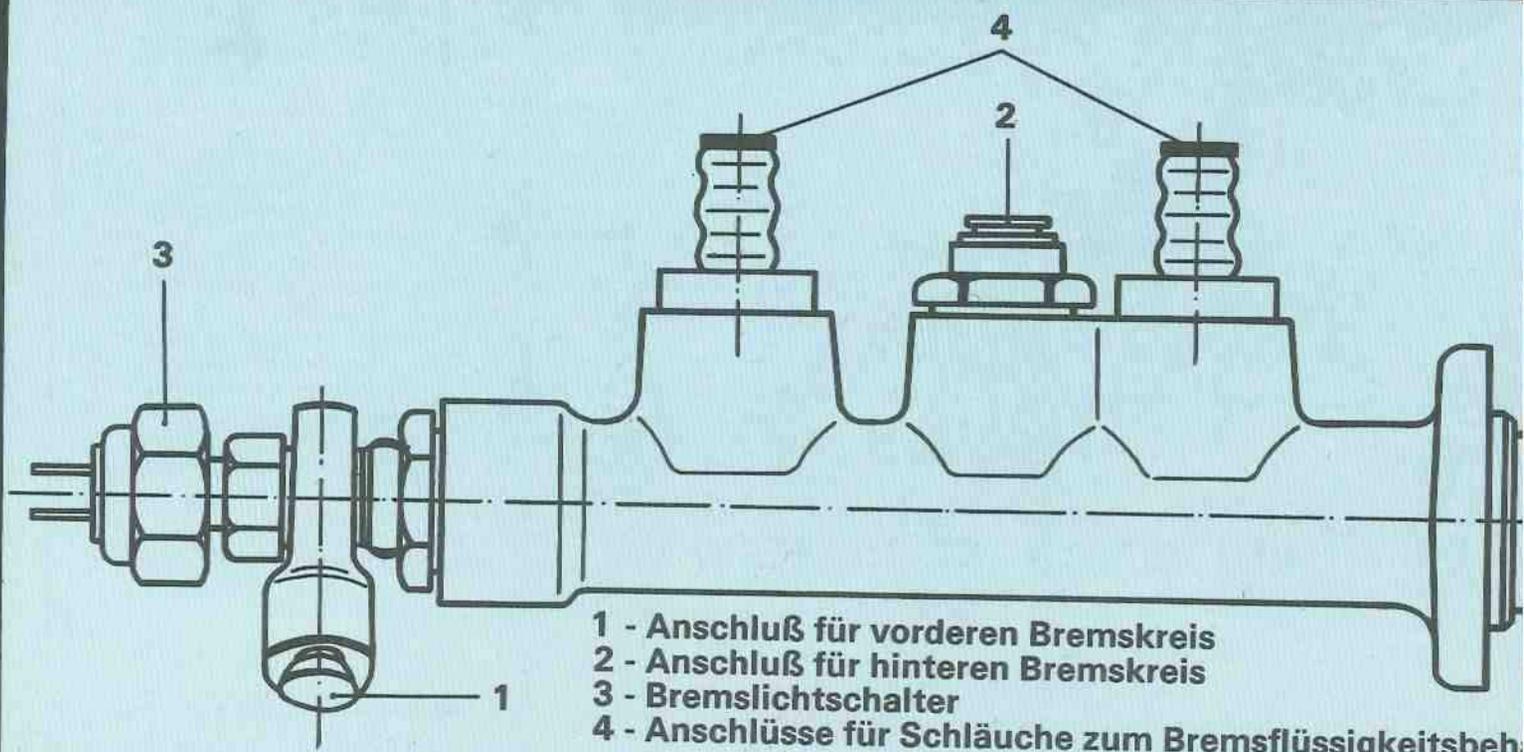
Die Zweikreisbremse ist nach dem System Achse-Achse-Schaltung ausgelegt. Dabei werden im Hauptkreis die Vorderbremsen und im Nebenkreis die hinteren Bremsen eingeschlossen.

- 1 - Anschluß für vorderen Bremskreis
- 2 - Anschluß für hinteren Bremskreis
- 3 - Bremslichtschalter
- 4 - Anschlüsse für Schläuche zum Bremsflüssigkeitsbehälter
